0100 駒形こどもの杜

駒形こどもの杜は0歳児から5歳児までを対象とした、幼保連携型認定こども園である。隣接している駒形神社や園庭、室内の多くのコーナーを活用した幅広く選択肢のある活動、のびのびした園生活を援助している。また3, 4, 5歳児は異年齢保育を導入しており、人との関わり合い、社会性や協調性、思いやる気持ちなど生きる力を育んでいる。

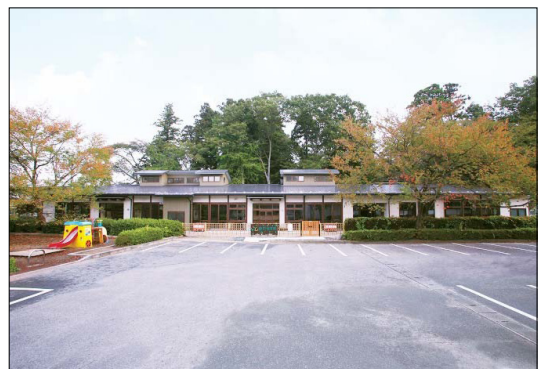
写真3. 外観写真（千葉建設株式会社 ホームページから引用）

古くからの日本家屋をイメージし、周りの緑に建物がなじむよう色合いが工夫されている。

人数は多いけれど、大雑把に保育しているのではなく昔ながらの日本家屋をイメージしていた。それゆえ、園舎の屋根や外壁の色は周りの風景に馴染むような色を選んでる。

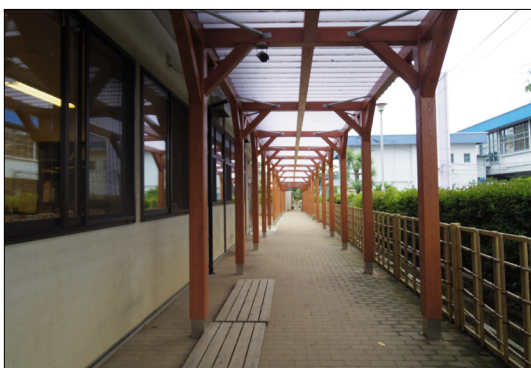
写真5. 渡り廊下

2棟を雨にぬれず移動することができる。

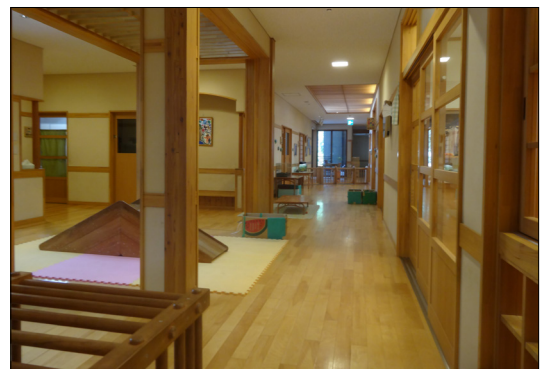
写真7. 廊下

木の建具がリズムを与えている。溜まりになるホールはもとは小さな光庭だったが、動線と活動場所の兼ね合いで改修して屋内にした。

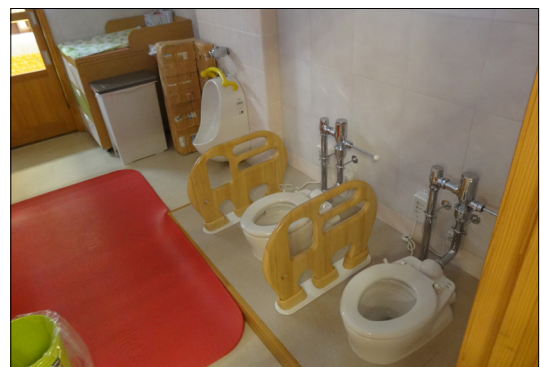
写真8. トイレ

ドライトイレ。こども目線でシンプルだが怖くない、生活の延長のデザイン。

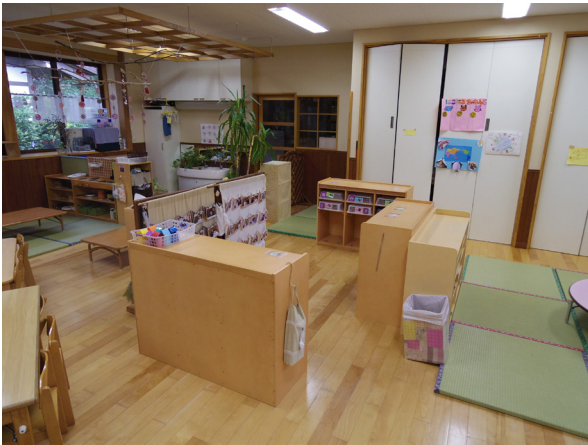
写真9. 着替えコーナー

持ち物の棚で囲って、着替えコーナーをつくっている、持ち物棚を作り付けにしないことがコーナーづくりの第一歩。

当こども園では一人一つ荷物棚をもらえる。荷物の管理の経験は自立と自律のために必要であり、就学に向けた訓練にもなる。

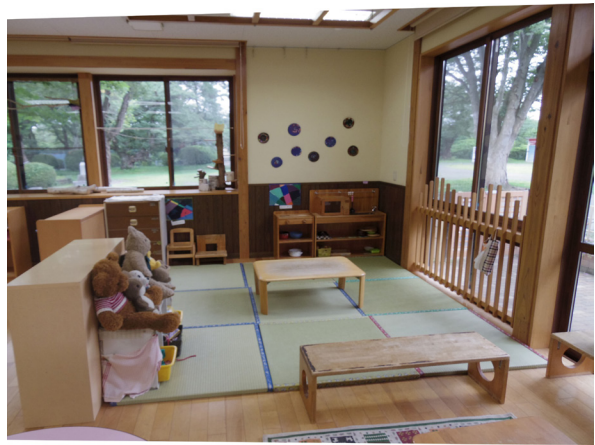
写真10. 遊びのコーナー

畳を敷いて、ローテーブル遊びのコーナー。窓の柵が、上に登れないようなデザインであり、常時の「監視」が不要となることから、活動の自由度を高める。

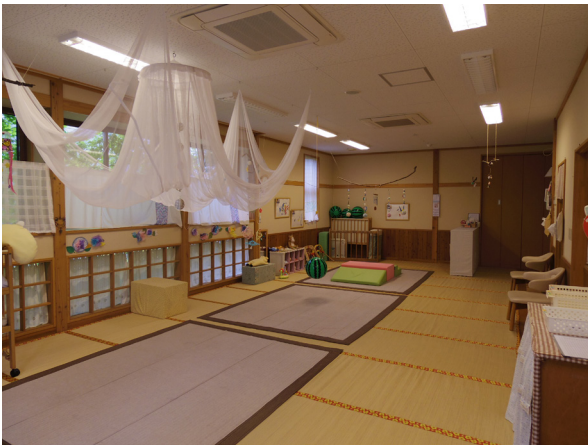
写真11. 睡眠スペース

乳児のほふく室。天井にオーニングがかかり、空間に柔らかさやあたたかさ、こちよい狭さ感が与えられ、安心感がある。

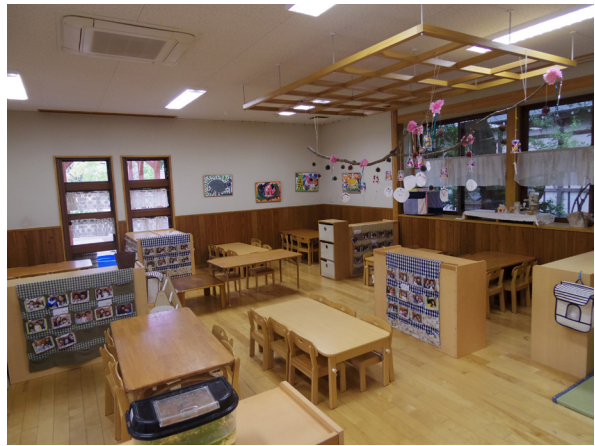
写真12. 食事スペース

木製の机とテーブル。机遊びの場ともなる。天井から下げられたグリッドと木の枝の飾りで、天井を低く感じさせる。

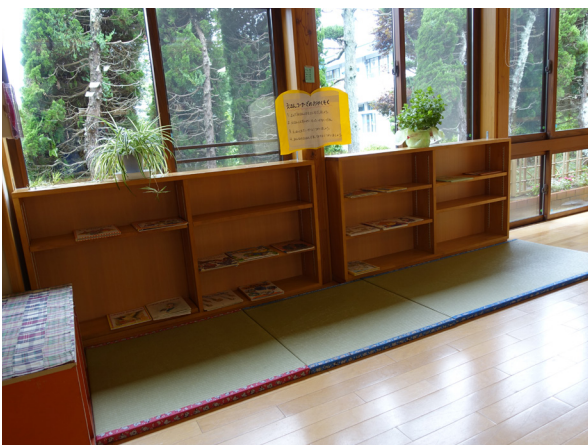
写真13. 動線空間に設けられた絵本コーナー

立っていると外への視線が通るが、畳に座ると視点が下がって、外の風景が見えない、集中できる場となる。

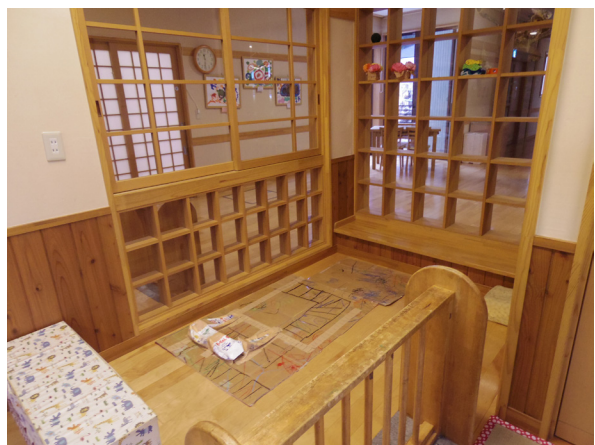
写真14. 低年齢児の遊びのコーナー

低年齢児の部屋の1隅は、廊下が見えるように、下部がガラスの格子戸になっている。飾り棚の下部は座れる設えである。そこも家具でできられて遊びのコーナーとして使われており、このときは段ボールに描かれた線路が敷かれていた。

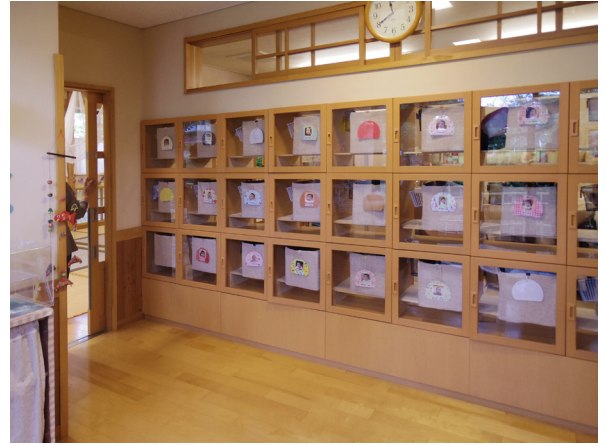
写真 16. 低年齢児室の受け渡し玄関ホール

感染等の対策のため、保育室内に入らなくてもこどもの受け渡しと物品管理ができるよう、両側から取れる荷物入れ。

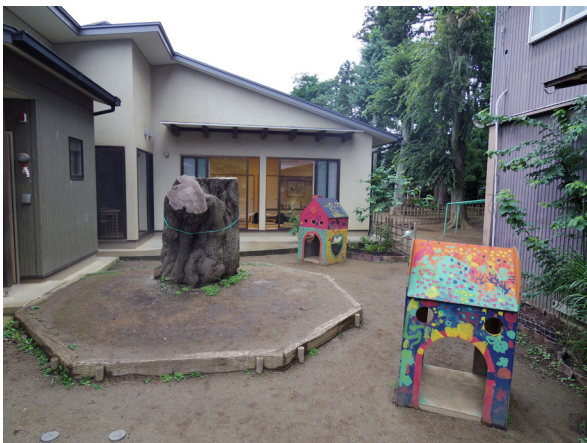
写真 19. こどもたちと一緒に作った「小屋」と切り株

園舎に隣接する園庭の一角。長細いかたちの敷地に、リニアに園舎が並んでおり、園庭もリニアにそれぞれの場所が展開する。

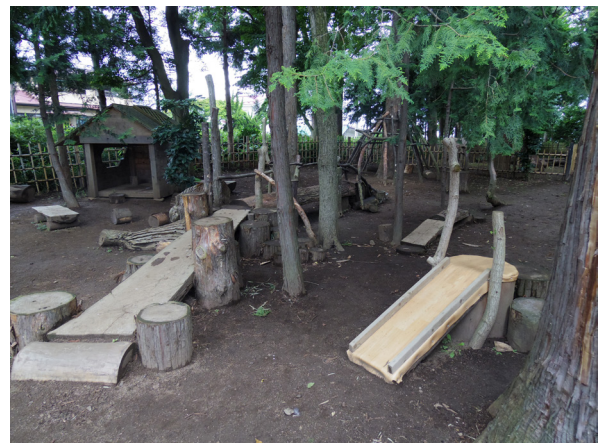
写真 20. アスレチックのある園庭

神社の裏手にあたる林のなかに、アスレチックのサーキットのように遊具がちりばめられている。
