施設情報

施設種別：障害者支援施設^{注1)}

運営主体：社会福祉法人 歩々の会

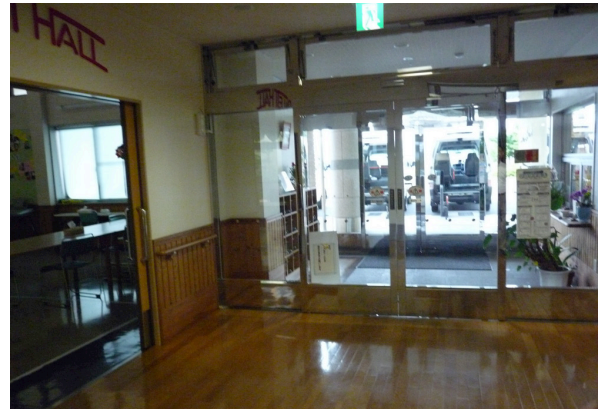
写真3. 玄関

外から中に入る時は玄関の扉が自動的に開くが、中から外へ出る時はボタンを押さないと開かないようにしている。

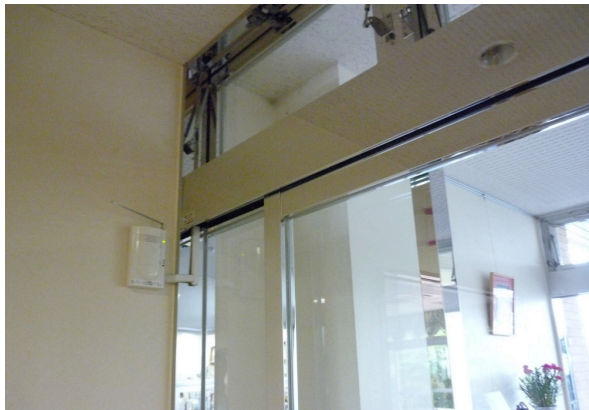
写真4. センサー

一人で外出するのが危険な人の車いすにはセンサーが付いており、自動扉が開かないようにしている。

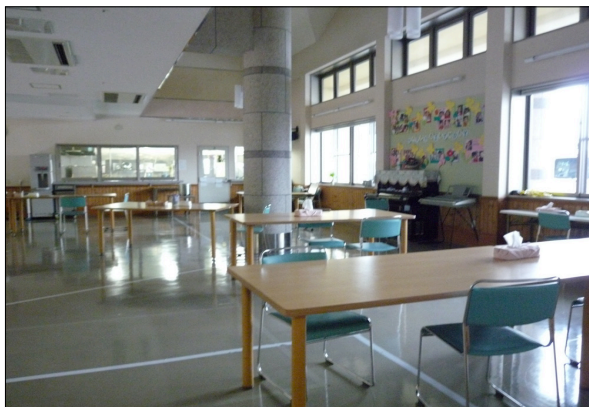
写真6. 食堂・集会室・社会適応訓練室

広い空間の一部が吹抜けで、天井が高く開放感がある。床暖房を完備し、快適な空間である。床を塩化ビニルシートで汚れてもすぐに取り替えられ、清潔な空間を保ちやすい。厨房部は清潔エリアと不潔エリアを分けて衛生面に配慮している。

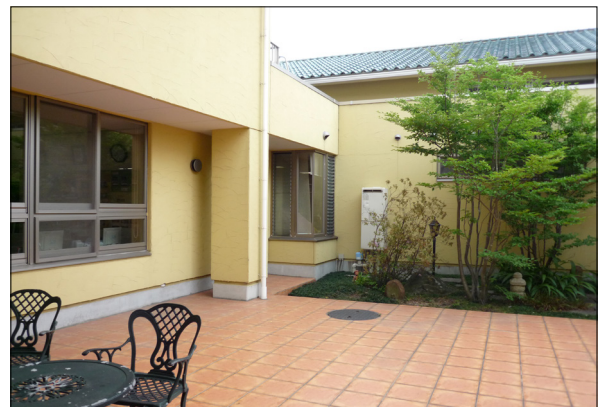
写真7. 中庭テラスの様子

中庭の下には防火水槽があり、テラスとして場所の有効利用しつつ災害時の設備を設けている。

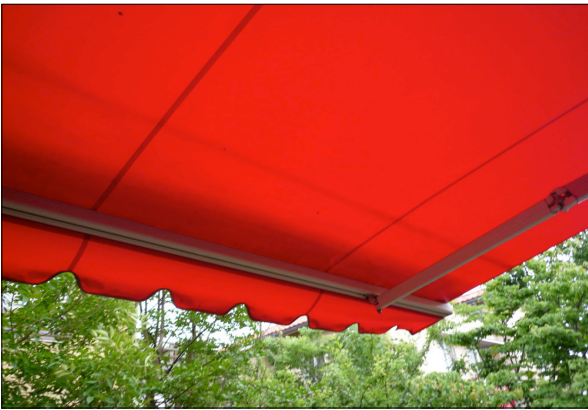
写真10. テラスのオーニング

喫茶コーナーは屋外のテラスとも連続し、オーニング（日よけ）が設置された心地よい空間である。

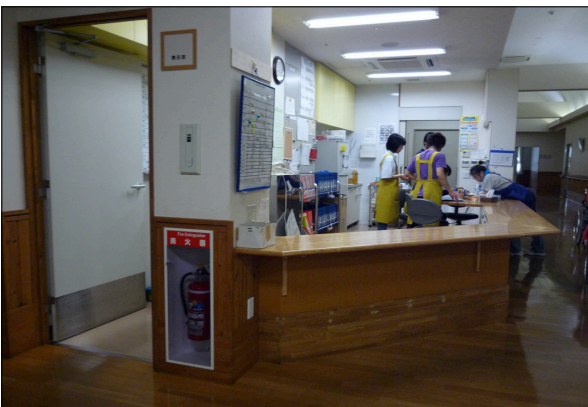
写真12. オープンなスタッフステーション

タタミコーナーに対面するスタッフステーションはオープンなつくりで、見守りや職員間の連携がしやすい。

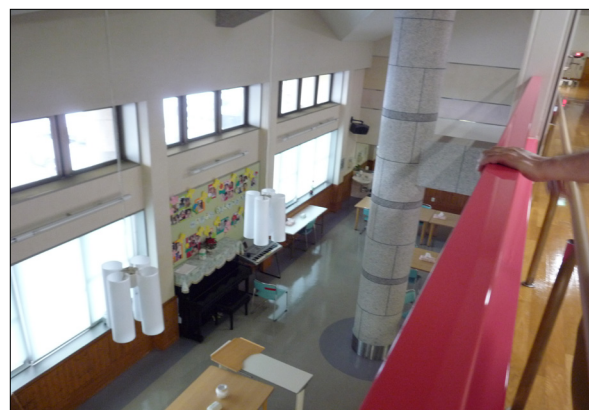
写真 15. 2階吹き抜け部分の廊下の手すり
1階との吹き抜け部分での転落の可能性があるため、手すりを赤色にして目立たせ、分かりやすくしている。

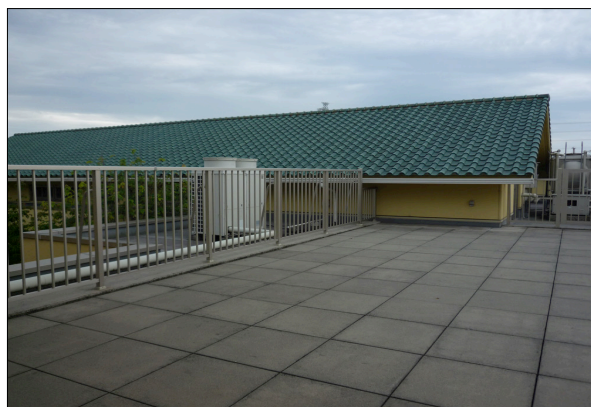
写真 16. 屋上空間
屋上には避難経路を確保し、ビアガーデンでも使用している。
